JEDAN ASPEKT VEŠTAČENJA NEMATERIJALNIH ŠTETA- STUDIJA SLUČAJA

Lea Bodolo, student 4. godine FTN

Cilj je prikaz jednog slučaja objektivnog povređivanja putnice u autobusu koja je završila na operacionom stolu ali koji opis nastanka povrede ne odgovara mogućnosti nastanka same povrede.

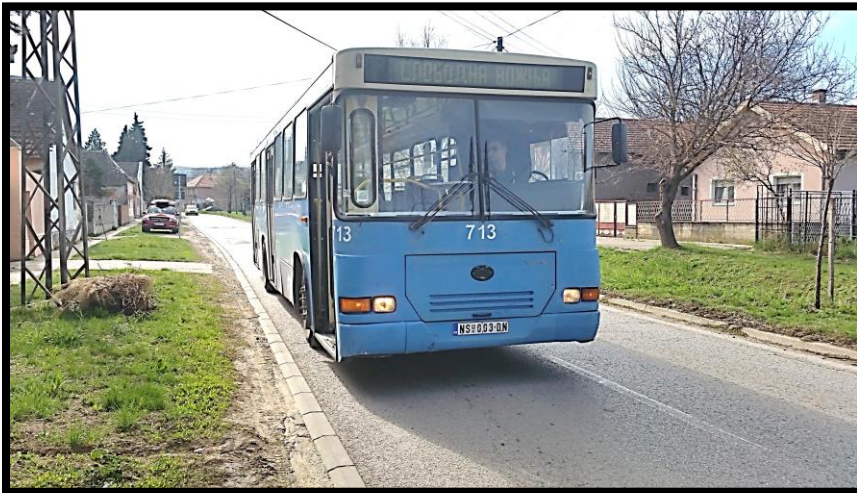
Sl. 6 – Autobus
Sl. 7 – Isečak listića

Najveća brzina kretanja autobusa pre konačnog zaustavljanja je iznosila 41,8 km/h.

Nakon mikroskopskog uvećanja listića, na brzini od 31 km/h došlo je do promene usporenja.

Prema dijagramu, autobus je već usporavao pre nailaska na prvu prepreku za usporavanje i nakon toga je i dalje usporavao do zaustavljanja.

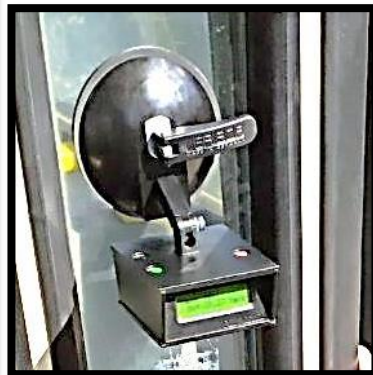
Sl. 8 – Rezultati brzina, puta, vremena i horizontalnih usporenja (ubrzanja)

Sledi prikaz dijagrama brzine koji pokazuje da je autobus postigao najveću brzinu od 30 km/h i da je preko prve prepreke prešao brzinom od 24 km/h a preko druge, brzinom od 23 km/h u 15. i 18,7. sekundu merenja.

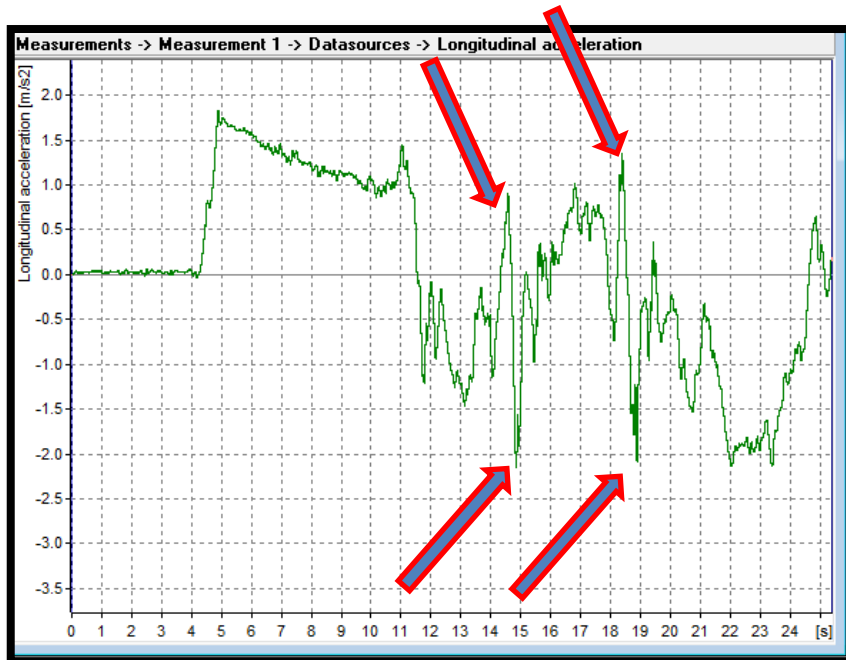
Sl. 9 – Izmerena usporenja u smeru kretanja autobusa

Označio sam **uzdužna** ubrzanja impulsnog karaktera na nivou od $+1$ do $-2,2 \text{ m/s}^2$ na prvoj i gotovo isto na drugoj prepreci. Kvalifikujem ih kao beznačajna tj tela u autobusu nisu zadobila inercijalno kretanje napred nazad. Špicevi označeni strelicama, prikazuju dešavanja na mestu na kome je sedela putnica. Akcelerometar sam postavio na zadnja vrata.

Eksperiment prelaska autobusa preko prepreka je pokazao zanemarive kratkotrajne promene brzina u uzdužnom smislu, još manje u poprečnom i izvesne u vertikalnom smislu. Za merenje je upotrebljen akcelerometar XL Meter.

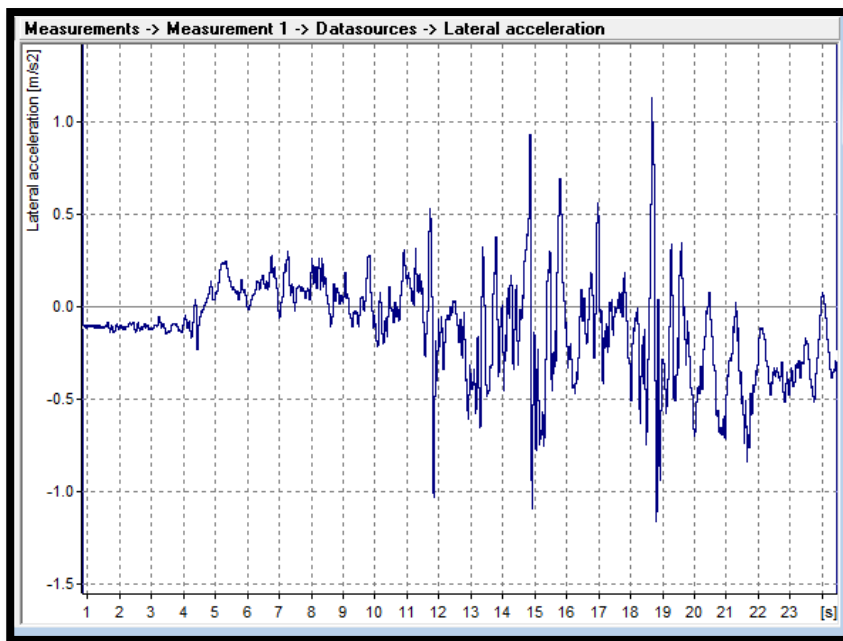
Sl. 10 – Izmerena usporenja u bočno na smer kretanja autobusa

Označio sam **poprečna** ubrzanja impusnog karaktera na nivou od $+1$ do -1 m/s^2 na prvoj i gotovo isto na drugoj prepreci. I njih kvalifikujem kao beznačajna tj tela u autobusu nisu zadobila inercijalno kretanje napred nazad. Špicevi označeni strelicama, prikazuju dešavanja na mestu na kome je sedela putnica. Akcelerometar sam postavio na zadnja vrata.

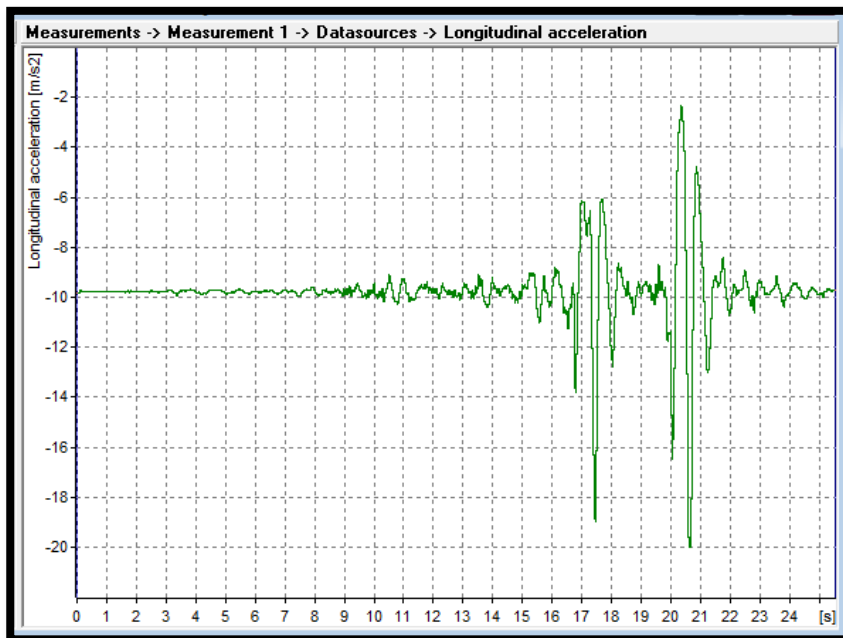
Sl. 11 – Izmerena VERTIKALNA usporenja autobusa (smer ka centru Bukovca)

Sledeća prepreka, koja je viša od prve, beleži skoro 2x intenzivnije spuštanje autobusa i zanemarivo intenzivnije ubrzanje ka gore.

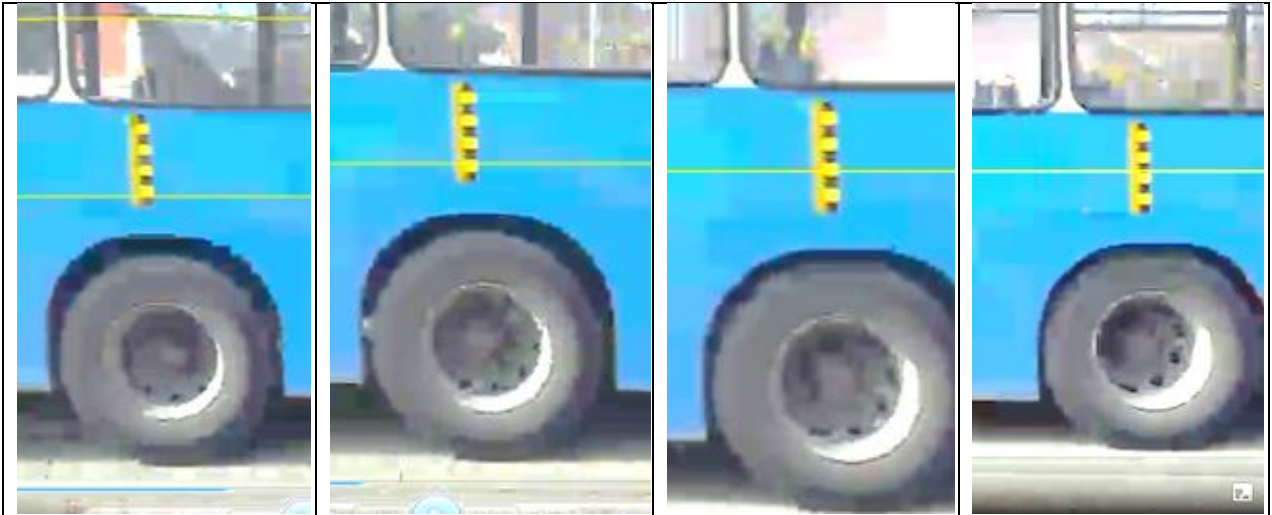
Na desni bok autobusa sam zalepio mernu letvu i snimio amplitude zadnjeg dela autobusa u liniji zadnje osovine, tj. mesta na kome je sedela putnica.

Nailaskom na prepreku platforma za putnike u autobusu se spustila niže za 4 cm.

Oscilatorno kretanje autobusa se i dalje nastavilo ka gore i završilo je na 12 cm iznad končanice.

To znači da je amplituda zbira $4+12=16$ cm.

Merenjem mernom letvom izdvojeni su sekvencijalni položaju autobusa te je dokazano da prilikom naleta na prepreku autobus potone oko 4 cm da bi se izdigao iznad početnog položaja za oko 12 cm. Elongacija je trajala oko 150 do 160 milisekundi.
