VALIDACIJA SIMULACIONOG SOFTVERA VIRTUAL CRASH 3 NA PRIMERU UPOTREBE ALATA DIGITALNE FORENZIKE *Bosch CDR 500*

REZIME

KRATAK OPIS KRETANJA TOYOTE

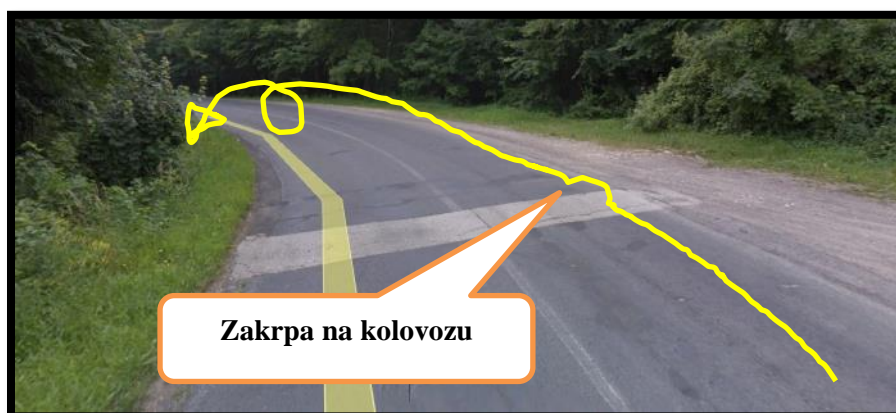
Na sl. 2; 3 i 4 sam u trodimenzionalnoj perspektivi prikazao kretanje Toyote, zakrpu na kolovozu i zonu sletanja sa kolovoza koja se prepoznaje i prema vrsti vegetacije (Google Street i video snimak iz vozila).

Sl. 3 . Smer Toyote i zakrpa na kolovozu

Toyota se na delu puta van naselja uključila na kolovozni asfaltni zastor desnim skretanjem, bez zaustavljanja, i ubrzavajući je nastavila pratiti prostiranje puta u levoj krivini. Nakon nekoliko sekundi, Toyota je prešla preko asfaltne ispupčene zakrpe procenjene širine 1 m. Kada je zadnjom osovinom prešla preko neravnine na kolovozu, vozilo je poskočilo (vidljivo na snimku kamere) i zbog toga je nastao gubitak upravljivosti.

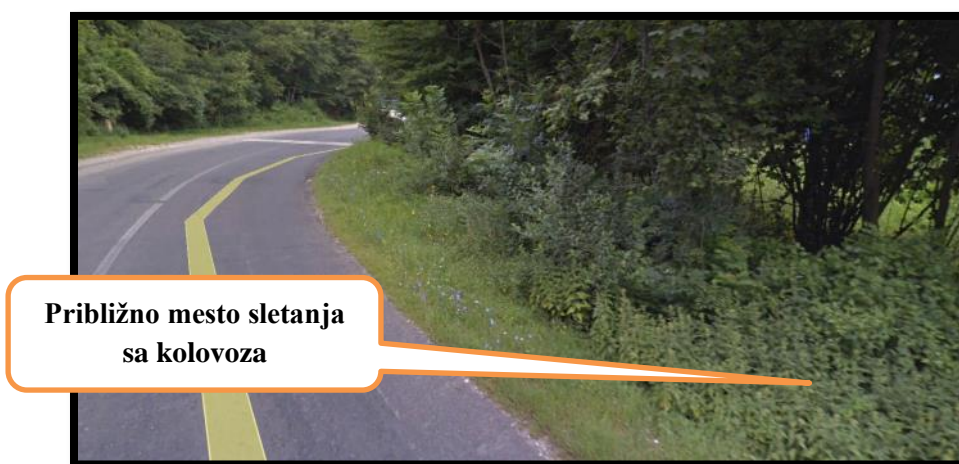
Sl. 4 . Približno mesto sletanja Toyote sa kolovoza – prema vegetaciji i video snimku

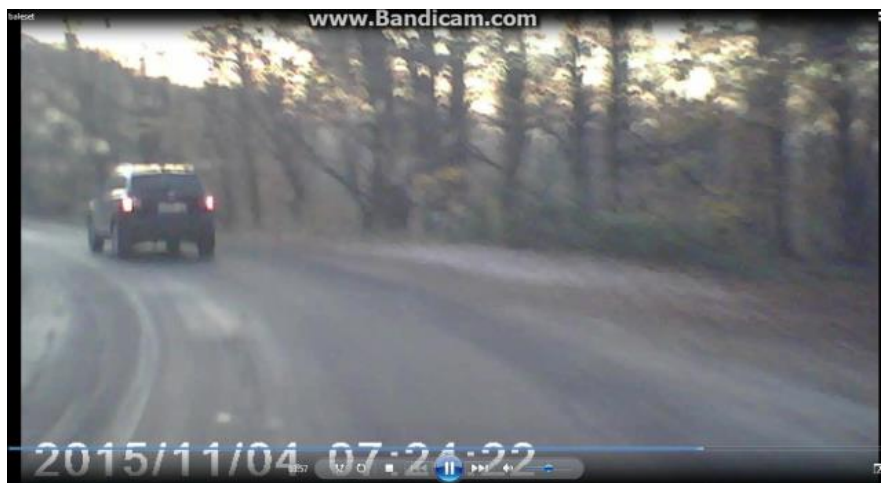
Prostim odbrojanjem, izbrojao sam da je zadnja osovina Toyote poskočila u trenutku:

T= -3,545 s

Linearnom interpolacijom, izračunao sam da se u tom trenutku Toyota kretala brzinom od:

V= 59 km/h

Sl. 5 . Mesto poskakivanja zadnje osovine Toyote (T=-3,545 s; V=59 km/h)

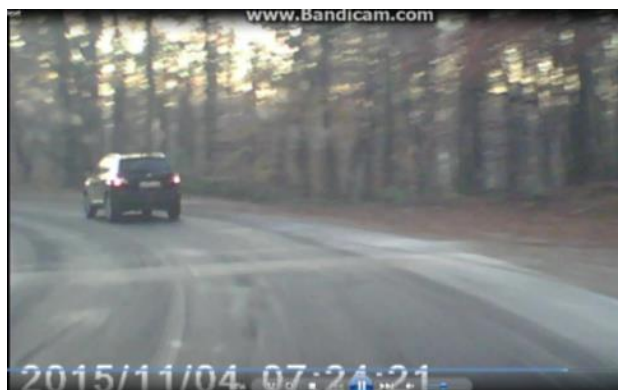
Sl. 6 . T= -4,813 s

Tabela prikazuje da se Toyota kretala brzinom od 54 km/h vremenski 4,8 sekundi pre nastanka događaja koji je bio okidač za memorisanje podataka.

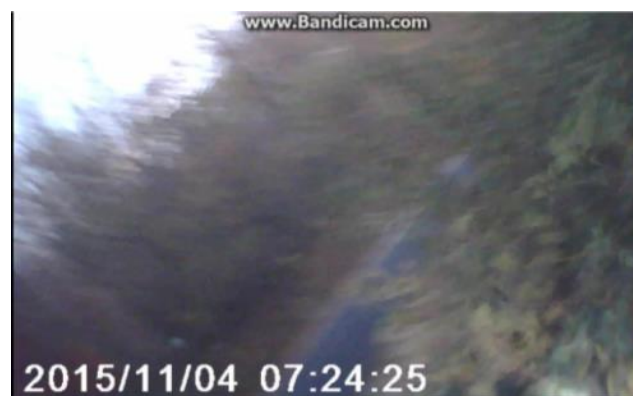
Kada je Toyota sletela u kanal, očitana je brzina od 68 km/h.

Sl. 11 . T=0 sudar

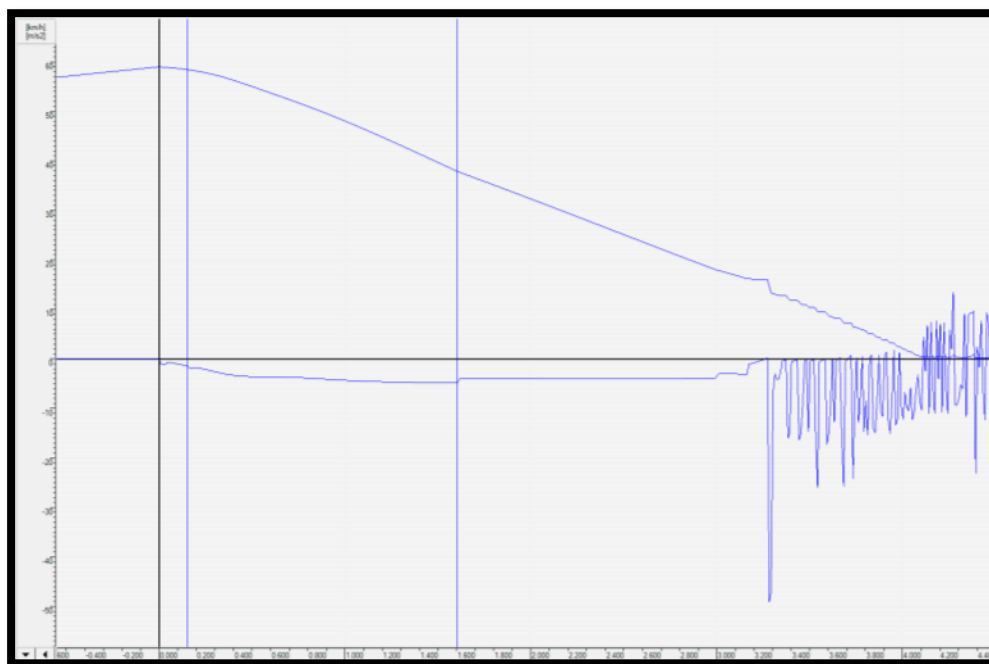
Sl. 13 . Dijagram brzina- vreme i usporenje-vreme

Na sl. 7 sam prikazao dijagram brzine i usporenja u funkciji vremena, onako kako proizilazi iz same orijentacione simulacije. Može se očitati usporenje na nivou 3-4 m/s², za koje mislim da se nalazi u prihvatljivim granicama.

Tokom izvođenja simulacije kretanja Toyote, posebno uvažavajući video snimak u realnom vremenu, očigledno se na neupravljivom putu Toyota nije kretala brže nego sporije.

Upotreba simulacionog programa je takođe potvrdila inače poznata znanja. Međutim, Bocsh CDR 500 je očitao znatno povećanje brzine.

Pri tome treba znati da EDR memoriše podatke iz ABS senzora te da je očitani podatak tačan. On se ne odnosi na brzinu težišta vozila, kao što je to kod upotrebe simulacionog softvera, nego se odnosi na brzinu okretanja točka na kome se taj senzor nalazio.

Budući da se na T. 1 uočava da je vozač tokom neupravljivog kretanja vršio pritisak na papučicu akcelatora, da je broj obrtaja motora bio u porastu, da su točkovi proklizavali, brzina njihovog okretanja je bila u porastu dok se vozilo usporavalo zbog zanošenja.
